Errata

**AM263x Sitara™ マイコン
シリコン リビジョン 1.0A、1.1**

この文書では、機能仕様に対する既知の例外 (アドバイザリ) について説明します。本文書には、使用上の注意事項も記載されています。使用上の注意は、デバイスの動作が推定または文書化された動作と一致しない可能性がある状況を示しています。これには、デバイスの性能や機能の正確さに影響を与える動作が含まれる場合があります。

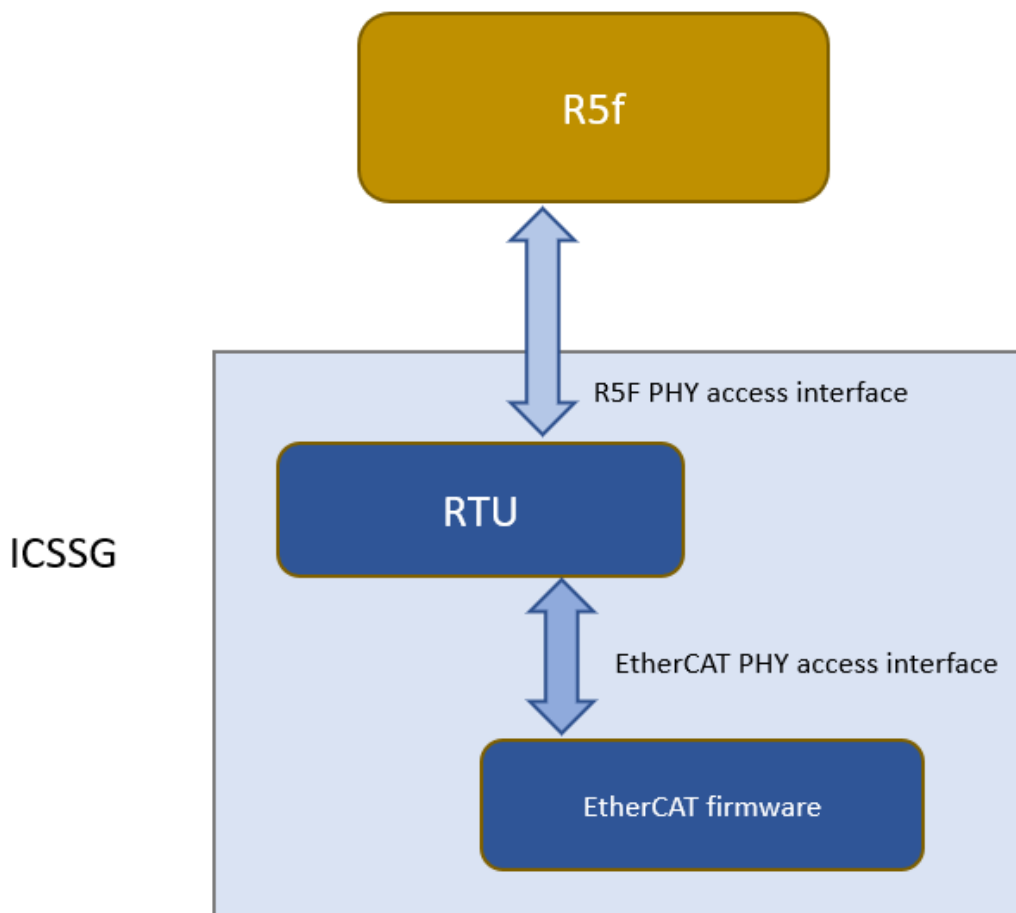
図 3-1. PRU コアを使用する手動モードによる MDIO エミュレーション

CPSW および PRU-ICSS ペリフェラルが存在する場合、そのすべてのインスタンスの MDIO インターフェイスは、MDIO 読み取り時に破壊した読み取りデータを返す (たとえば、古いデータまたは以前のデータを返す) 可能性や、MDIO 書き込み時に誤ったデータを送信する可能性があります。また、次のペリフェラルリセットが (LPSC リセットによるか、CPSW の場合にリセットの分離が無効化されたグローバル デバイスリセットによって) 行われるまで、MDIO インターフェイスが使用できなくなることもあります。

この問題について考えられるシステムレベルの徴候として、(1) イーサネット PHY の誤ったリンク停止ステータス (2) イーサネット PHY を MDIO 上で正しく構成できないこと (3) 誤った PHY 検出 (例: 誤ったアドレス) (4) PHY を MDIO 上で構成しようとしたときの読み取りまたは書き込みタイムアウトが考えられます。

MDIO プロトコルは、MDIO ペリフェラルの MDIO_MANUAL_IF_REG レジスタ内の該当ビットを読み書きして、MDIO クロック ピンとデータ ピンを直接操作することによってエミュレートできます。手動モード レジスタ ビットとその機能の詳細については、TRM を参照してください。

この場合、デバイス ピンのマルチプレクシングを設定し、CPSW または PRU-ICSS ペリフェラルによって IO を制御できるようにする必要がありますが (通常の意図した動作の場合と同じ)、MDIO_CONTROL_REG の MDIO_CONTROL_REG の ENABLE ビットを 0 にして MDIO ステート マシンを無効化し、MDIO_POLL_REG.MANUALMODE ビットを 1 に設定して手動モードを有効化する必要があります。

PRU-ICSS の場合、MDIO の MLINK 機能を使用して MIIx_RXLINK の PRU-ICSS への入力ピンを介してリンク ステータスを自動ポーリングすることによって、ソフトウェア回避方法の負荷を軽減できます。PRU-ICSS は、リンクがアクティブの間にトグルしない外部 PHY からのステータス出力に接続する必要があります。外部 PHY デバイスで規定されている動作に応じて、この PHY ステータス出力は、LED_LINK または LED_SPEED、または LED_LINK と LED_SPEED の論

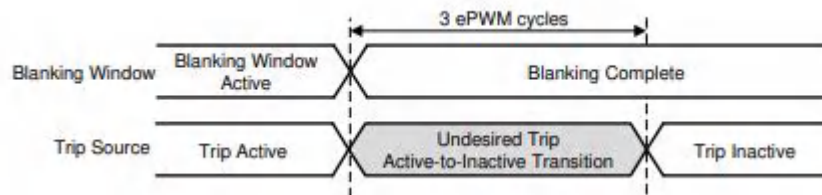
ブランキング ウィンドウは通常、システムへの誤ったトリップを引き起こす可能性のある遷移中の PWM トリップ イベントをマスクするために使用されます。ブランキング ウィンドウ サイクルの終了後、3 未満の ePWM クロックの間 ePWM トリップ イベントがアクティブのまま維持されている場合、ePWM 出力に望ましくないグリッチが発生する可能性があります。

以下の画像に、不要な ePWM 出力が発生する可能性のある時間を示します。

- i2357 (続き)** **CONTROLSS-ePWM:ePWM** グリッチは、ブランキング ウィンドウの終了時にトリップがアクティブのままの場合、発生する可能性があります
-
- 回避方法:** トリップ入力がこの範囲(ブランキング ウィンドウの閉じる 1 サイクル前および 3 サイクル後)に入るようなブランキング ウィンドウの構成は避けてください。

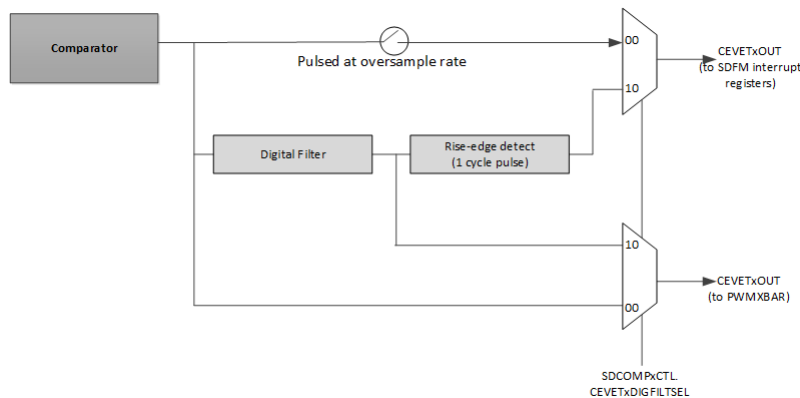
SDFM モジュールは SDFM COMP 出力で構成可能なデジタル フィルタをサポートしています。このフィルタは、グリッチをフィルタリングするために、アプリケーションで選択して使用できます。アプリケーションは、図に示すように、イベント フラグ レジスタ (SDIFLG.FLTx_FLG_CEVTx) および SDFM モジュールの CEVETxOUT イベント出力に達するために、フィルタ処理された出力もしくは未加工出力を選択できます。デジタル フィルタからイベント フラグ レジスタへの経路には、図に示すように立ち上がりエッジ検出ロジックがあります。

デジタル フィルタ パスを選択すると、イベント フラグ レジスタは、デジタル フィルタ出力の立ち上がりエッジで 1 回のみ設定されます。イベント フラグ レジスタがクリアされた場合、コンパレータ出力が High に維持されていても、再度設定されません。

- **オプション 1**
 - イベント フラグ レジスタの代わりに、XBAR ステータスを確認できます。
- **オプション 2**
 1. デジタル フィルタを選択した後、割り込み / トリップを待機します。
 2. 割り込みが発生すると、イベント フラグを読み取り、コンパレータトリップの原因を整流するために適切なアプリケーション アクションを実行します。
 3. イベント フラグ レジスタをクリアする前に、フィルタされていないパスをプログラムします。
 4. イベント フラグをクリアします。
 5. イベント フラグを読み取り、1 回以上のオーバーサンプリング期間にわたってクリアされたまま維持される場合は、デジタル フィルタ パスを再度プログラムします。

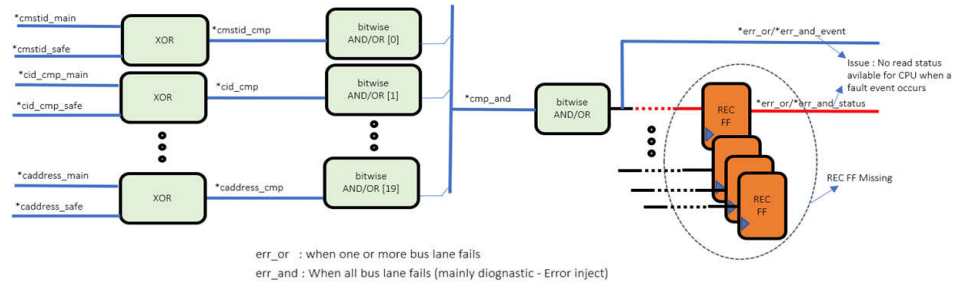
図 3-2.

MSS_CTRL:*_BUS_SAFETY_ERR レジスタの COMP_CHECK および COMP_ERR フィールドで検出された障害の詳細なエラー ステータスが正しく記録されません。

エラー信号 err_comp および err_comp_signals は、診断回路の障害を検出するために使用されます。これら 2 つの信号の AND 出力は、障害の通知に使用されます。ただし、これらはクロックの異なるエッジでサンプリングされるため、エラー信号が生成されなくなります。したがって、MSS_CTRL MMR に記録されません。

詳細なエラー ステータスがログに記録されないため、バス安全フォルトは集約されたエラーイベントとしてのみ検出され、診断情報の粒度は正しくキャプチャされません。

ケース 1: ログが正しくキャプチャされた場合、ログの結果を使用して適切なアクションを実行できます。

ケース 2: ログが正しくキャプチャされない場合は、a) 診断の場合はアクションは不要であり、b) アプリケーションで実際の障害が発生した場合は WarmResetrn を使用する必要があります。

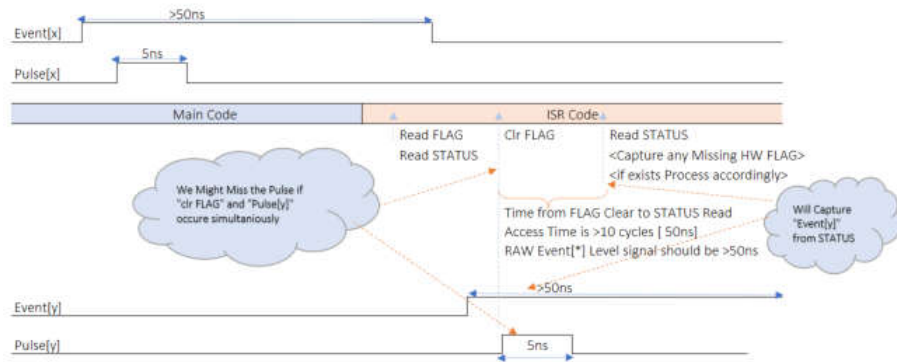
キャプチャレジスタで競合状態が発生する可能性があり、同じレジスタの他のイベントがレジスタへの書き込みによってクリアされている間にイベントが失われる可能性があります。この問題の影響を受けるレジスタは、以下のとおりです。

WA -1 (イベント幅が 50ns を超える場合):

デフォルトでは、レベル イベント (幅 > 50ns) は「STATUS」レジスタでキャプチャされます。「Clr Flag」の実行中に、ハードウェアからの新しいイベントが同時にアサートされた場合、FLAG レジスタで見逃されます。ただし、STATUS レジスタは、FLAG レジスタで見逃されたイベントをキャプチャします。「Clr FLAG」が完了した後、「STATUS」レジスタを読み出すと、「STATUS」での読み取りに基づいて、見逃したイベントのキャプチャ/処理が可能になります。

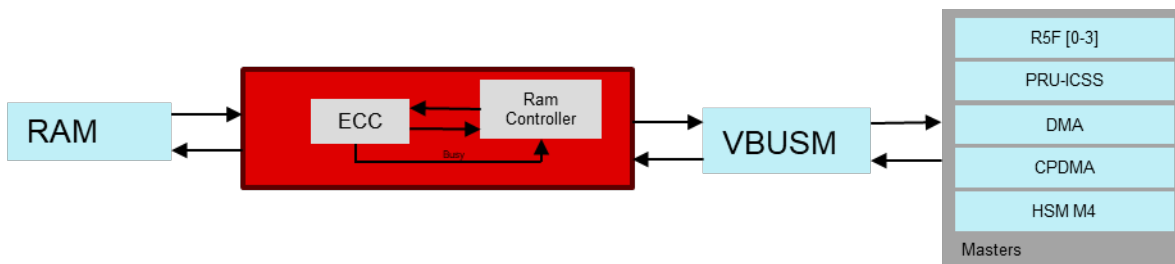
物理 RAM の内容は正しく訂正されたままで (メモリの破損はありません)、書き込み動作は正常に機能します。以下に、概略ブロック図を示します。

システム要件と安全性に関するニーズに基づき、以下のソリューションを検討してください。
