Errata

J721E DRA829/TDA4VM プロセッサ シリコン リビジョン 2.0/1.1/1.0

この文書では、機能仕様に対する既知の例外 (アドバイザリ) について説明します。本文書には、使用上の注意事項も記載されています。使用上の注意は、デバイスの動作が推定または文書化された動作と一致しない可能性がある状況を示しています。これには、デバイスの性能や機能の正確さに影響を与える動作が含まれる場合があります。

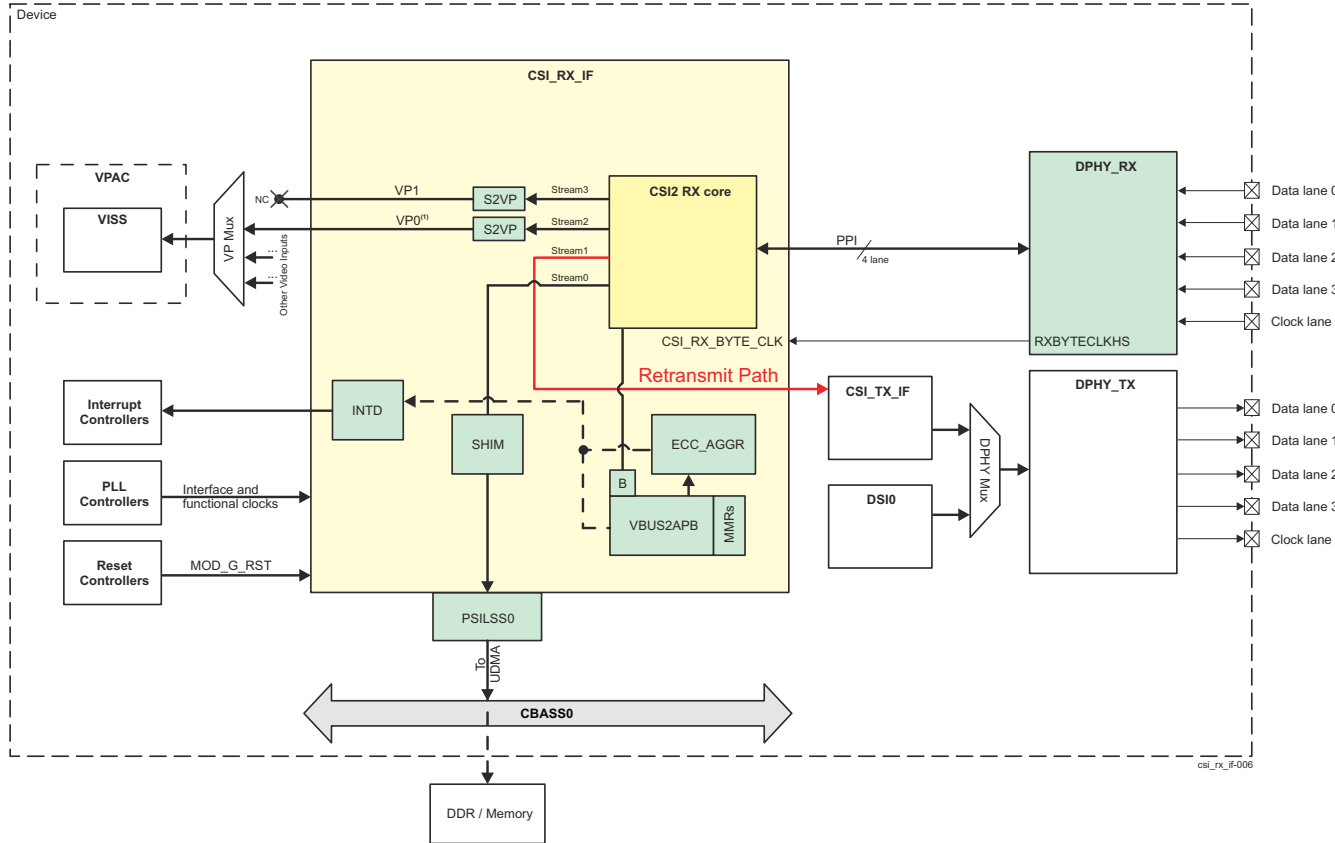
図 3-1. CSI_RX_IF のブロック図

CSI_TX_IF モジュールは、入力データ内のブランキングを認識しません。すべてのセンサがブランキングを持つことを想定しているため、CSI_RX_IF モジュールと CSI_TX_IF モジュールの間の再送信パスは使用できません。

内部または外部のメモリを介してデータをループさせます。

- ステップ 1: CSI_RX_IF キャプチャから UDMA-P を介してメモリへデータを送信します。
- ステップ 2: CSI_TX_IF を使用して UDMA-P 経由でデータを読み取り、外部デバイスへ出力します。

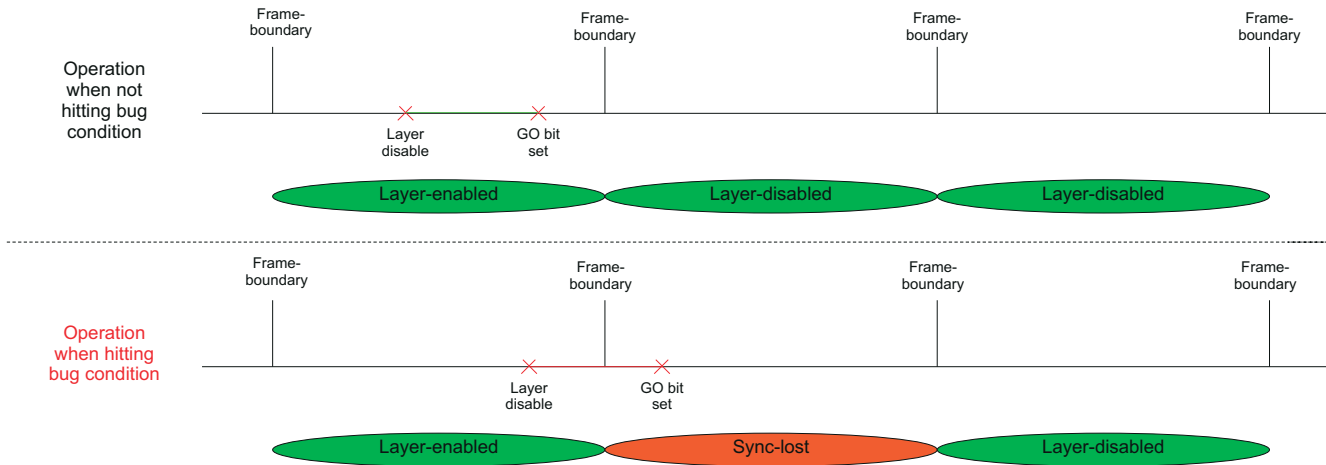
図 3-2. バグ状態

OVR に接続されている層 (例:VID1) を無効化する (DSS_VID_ATTRIBUTESx[0] ENABLE を 1 から 0 に切り替える) と、次のフレーム中に同期される場合があります。同期化すると、破損またはブランク フレームが発生する可能性があります (フレーム中に DSS から送信されるすべてのピクセル データは 0x0 です)。Synclost の発生は、層の無効化に対して GO ビットを設定するタイミング (DSS_VP_CONTROL[5] GOBIT を 1 に設定する) に依存します。「層を無効化する」MMR 書き込み動作と「GO ビットを設定する」MMR 書き込み動作が同じフレーム境界内で行われた場合、synclost は発生しません。フレーム境界を越えて動作が行われる場合、(1 フレームの場合) 同期化が発生します。設計は自動的に回復し、GO ビットが設定されると次のフレームから通常の動作に戻ります。図 3-2 を参照してください。

<pre>macro disable_layer (overlay n , layer m) set OVR[n].ATTRIBUTES2[m].PO SX = posx_max; set OVR[n].ATTRIBUTES2[m].PO SY = posy_max; global_ovr_layer_disable_tracker[n][m] = 1; endmacro macro set_go_bit (vp n) if(!global_ovr_layer_disable_tracker[n])any bit set { set VP[n].CONTROL.GOBIT = 1; Wait for 10 DSS FUNC CLK cycles; for (i=0;i<NUM_LAYERS;i++) { if(global_ovr_layer_disable_tracker[n][i]) { Clear OVR[n].ATTRIBUTES[i].ENABLE = 0; global_ovr_layer_disable_tracker[n][i] = 0; } } } set VP[n].CONTROL.GOBIT = 1; endmacro</pre>	<ul style="list-style-type: none"> • Replace layer disable MMR write operation with a macro which positions the layer to the non-visible area of the OVR • Track which layers are disabled. This will be used while GO bit is set
<pre>macro set_go_bit (vp n) if(!global_ovr_layer_disable_tracker[n])any bit set { set VP[n].CONTROL.GOBIT = 1; Wait for 10 DSS FUNC CLK cycles; for (i=0;i<NUM_LAYERS;i++) { if(global_ovr_layer_disable_tracker[n][i]) { Clear OVR[n].ATTRIBUTES[i].ENABLE = 0; global_ovr_layer_disable_tracker[n][i] = 0; } } } set VP[n].CONTROL.GOBIT = 1; endmacro</pre>	<ul style="list-style-type: none"> • Replace GO bit set MMR write operation with this macro • First, set GO Bit for the changes in "disable_layer" macro (and any other earlier changes) to take effect • After the first GO bit set, few idle_cycles (10 DSS functional clock cycles) are necessary before we move to the second step

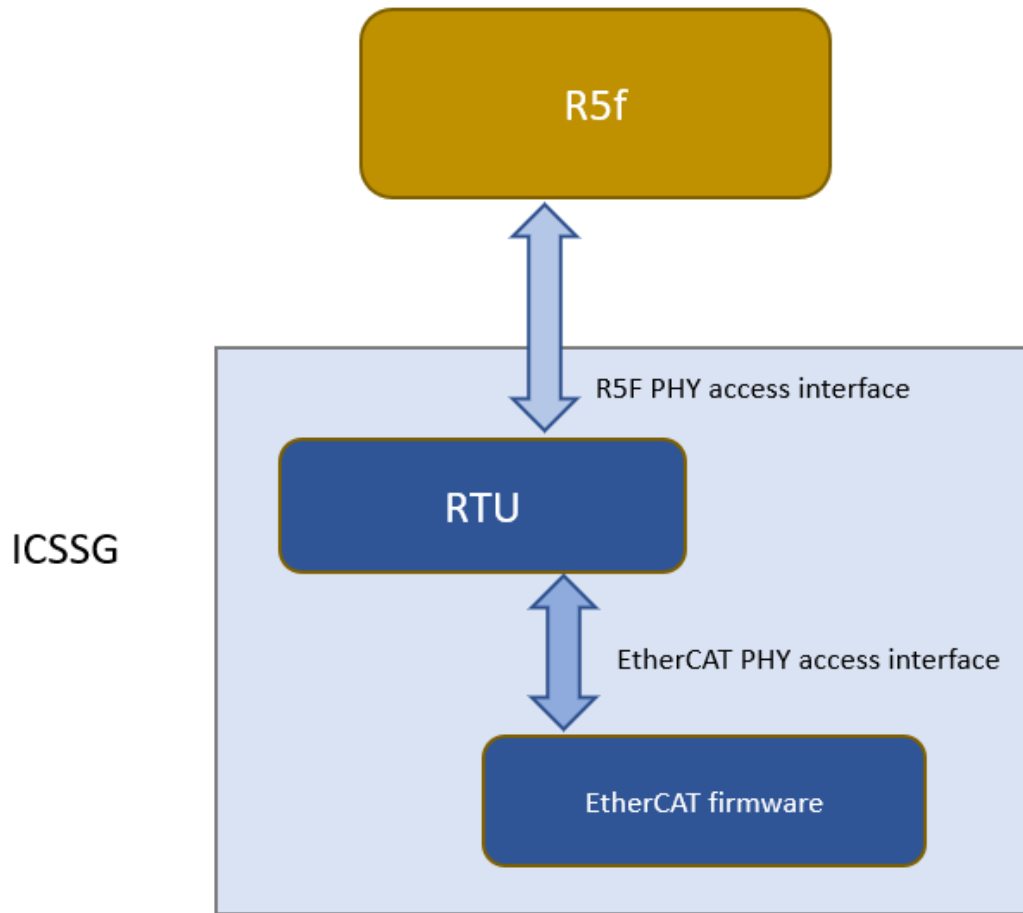
図 3-6. PRU コアを使用する手動モードによる MDIO エミュレーション

CPSW および PRU-ICSS ペリフェラルが存在する場合、そのすべてのインスタンスの MDIO インターフェイスは、MDIO 読み取り時に破壊した読み取りデータを返す (たとえば、古いデータまたは以前のデータを返す) 可能性や、MDIO 書き込み時に誤ったデータを送信する可能性があります。また、次のペリフェラルリセットが (LPSC リセットによるか、CPSW の場合にリセットの分離が無効化されたグローバル デバイスリセットによって) 行われるまで、MDIO インターフェイスが使用できなくなることもあります。
