## Errata

# J721S2/TDA4VE/TDA4AL/TDA4VL/AM68A プロセッサ シリコン リビジョン 1.0

この文書では、機能仕様に対する既知の例外 (アドバイザリ) について説明します。本文書には、使用上の注意事項も記載されています。使用上の注意は、デバイスの動作が推定または文書化された動作と一致しない可能性がある状況を示しています。これには、デバイスの性能や機能の正確さに影響を与える動作が含まれる場合があります。

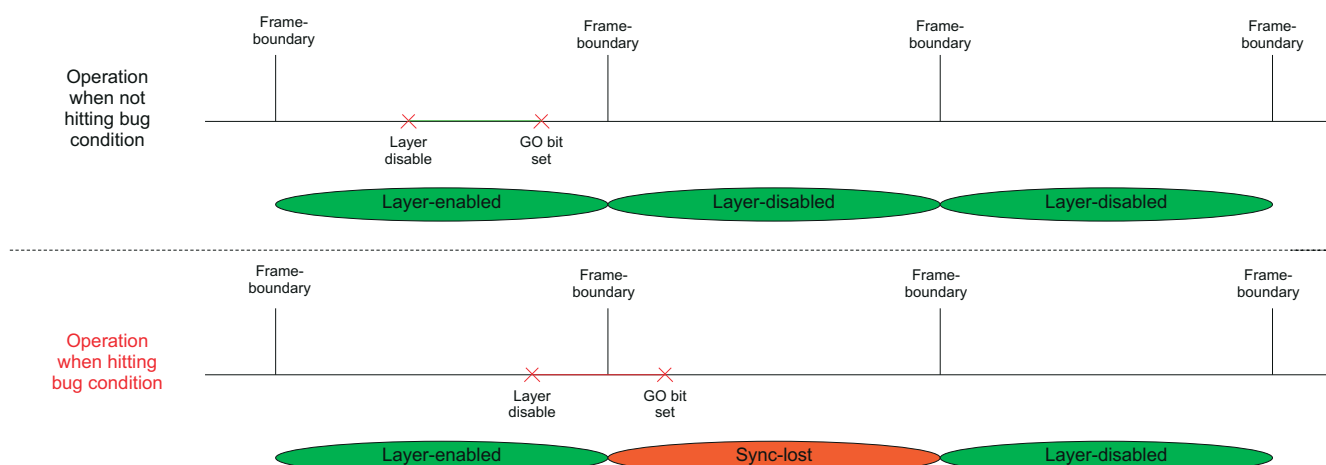
**図 3-1. バグ状態****回避方法:**

**DSS:** オーバーレイに接続されている層を無効化すると、次のフレームで **Syncroset** が発生することがあります

OVR に接続されている層 (例: VID1) を無効化する (DSS\_VID\_ATTRIBUTESx[0] ENABLE を 1 から 0 に切り替える) と、次のフレーム中に同期される場合があります。同期化すると、破損またはブランク フレームが発生する可能性があります (フレーム中に DSS から送信されるすべてのピクセル データは 0x0 です)。Syncroset の発生は、層の無効化に対して GO ビットを設定するタイミング (DSS\_VP\_CONTROL[5] GOBIT を 1 に設定する) に依存します。「層を無効化する」MMR 書き込み動作と「GO ビットを設定する」MMR 書き込み動作が同じフレーム境界内で行われた場合、synclost は発生しません。フレーム境界を越えて動作が行われる場合、(1 フレームの場合) 同期化が発生します。設計は自動的に回復し、GO ビットが設定されると次のフレームから通常の動作に戻ります。図 3-1 を参照してください。

単純なソフトウェア回避方法が存在します。回避方法では、OVR で層を無効化する前に、その層は OVR の「非表示」領域に移動されます (例: DSS\_OVR\_ATTRIBUTES\_x[17-6] POSX = max\_value\_of\_posx または DSS\_OVR\_ATTRIBUTES\_x[30-19] POSY = max\_value\_of\_posy)。これにより、層がディスエーブルになっている場合に syncroset が回避されます。

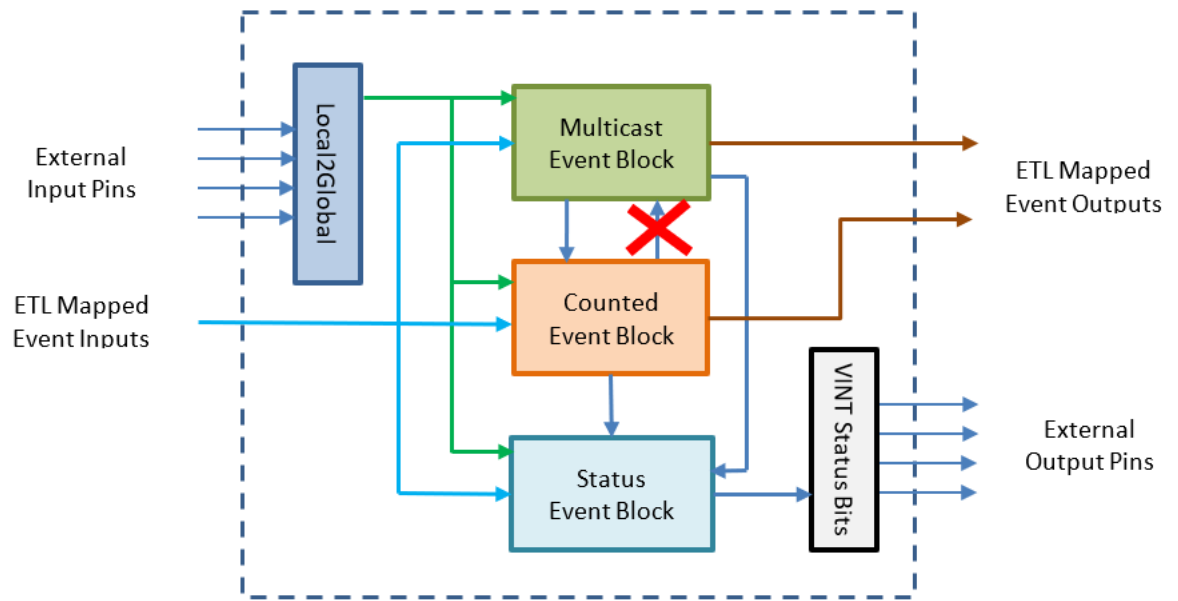
図 3-3. 割り込みアグリゲータ バージョン 1.0

**IA:IA** でデッドロック シナリオが発生する可能性があります

ここに概説されているルールに従うと、システムは、デッドロック シナリオを発生させる可能性のあるループ危険性を回避して安全に動作できます。

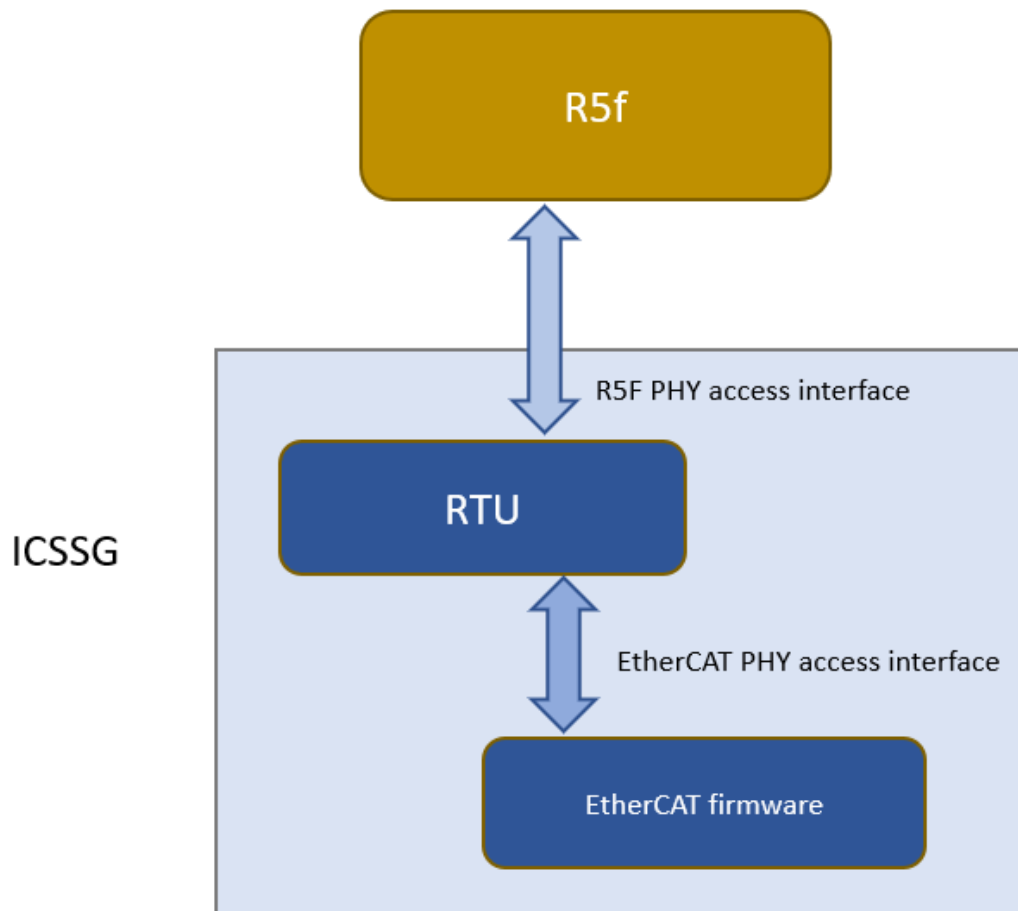
図 3-4. PRU コアを使用する手動モードによる MDIO エミュレーション

**MDIO:MDIO インターフェイスの破壊 (CPSW および PRU-ICSS)**

CPSW および PRU-ICSS ペリフェラルが存在する場合、そのすべてのインスタンスの MDIO インターフェイスは、MDIO 読み取り時に破壊した読み取りデータを返す (たとえば、古いデータまたは以前のデータを返す) 可能性や、MDIO 書き込み時に誤ったデータを送信する可能性があります。また、次のペリフェラル リセットが (LPSC リセットによるか、CPSW の場合にリセットの分離が無効化されたグローバル デバイス リセットによって) 行われるまで、MDIO インターフェイスが使用できなくなることもあります。
