Errata

# J784S4 AM69x TDA4VH TDA4AH TDA4VP TDA4AP J742S2 TDA4VPE TDA4APE プロセッサシリコン リビジョン 1.0

概要

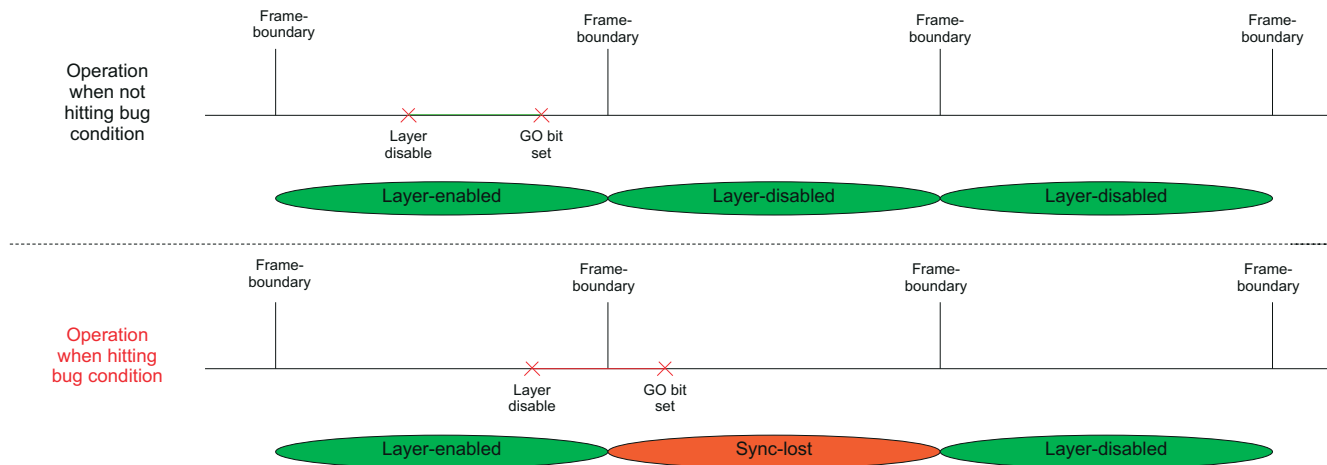
図 3-1. バグ状態

OVR に接続されている層 (例: VID1) を無効化する (DSS\_VID\_ATTRIBUTESx[0] ENABLE を 1 から 0 に切り替える) と、次のフレーム中に同期される場合があります。同期化すると、破損またはブランク フレームが発生する可能性があります (フレーム中に DSS から送信されるすべてのピクセル データは 0x0 です)。Syncroset の発生は、層の無効化に対して GO ビットを設定するタイミング (DSS\_VP\_CONTROL[5] GOBIT を 1 に設定する) に依存します。「層を無効化する」MMR 書き込み動作と「GO ビットを設定する」MMR 書き込み動作が同じフレーム境界内で行われた場合、syncroset は発生しません。フレーム境界を越えて動作が行われる場合、(1 フレームの場合) 同期化が発生します。設計は自動的に回復し、GO ビットが設定されると次のフレームから通常の動作に戻ります。図 3-1 を参照してください。

単純なソフトウェア回避方法が存在します。回避方法では、OVR で層を無効化する前に、その層は OVR の「非表示」領域に移動されます (例: DSS\_OVR\_ATTRIBUTES\_x[17-6] POSX = max\_value\_of\_posx または DSS\_OVR\_ATTRIBUTES\_x[30-19] POSY = max\_value\_of\_posy)。これにより、層がディスエーブルになっている場合に syncroset が回避されます。
