## Errata

**AM263Px Sitara™ マイクロコントローラ シリコン リビジョン 1.0**

この文書では、機能仕様に対する既知の例外 (アドバイザリ) について説明します。本文書には、使用上の注意事項も記載されています。使用上の注意は、デバイスの動作が推定または文書化された動作と一致しない可能性がある状況を示しています。これには、デバイスの性能や機能の正確さに影響を与える動作が含まれる場合があります。

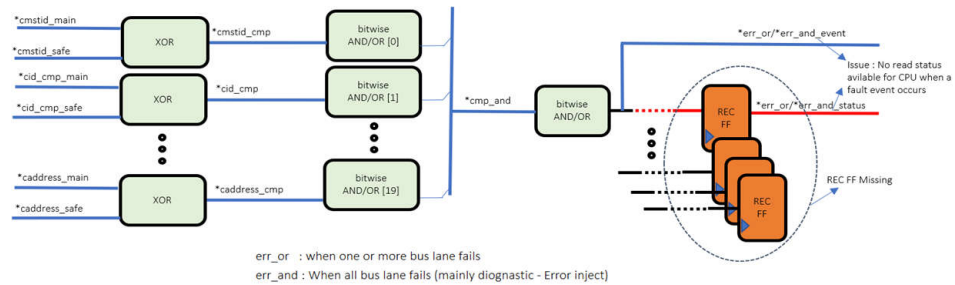
**図 2-1.**
**回避方法:**

**検出された障害の詳細なエラー ステータスが BUS\_SAFETY\_ERR レジスタに記録されない**

エラー信号 err\_comp および err\_comp\_signals は、診断回路の障害を検出するために使用されます。これら 2 つの信号の AND 出力は、障害の通知に使用されます。ただし、これらはクロックの異なるエッジでサンプリングされるため、エラー信号が生成されなくなります。したがって、MSS\_CTRL MMR に記録されません。

ケース 2: ログ レジスタはすべて 0 です

ここでは、詳細ログは正しくキャプチャされず、影響を受ける可能性のあるエンティティは R5F および L2 メモリです。

回避策はありません。

ケース 2: ログが正しくキャプチャされない場合は、a) 診断の場合はアクションは不要であり、b) アプリケーションで実際の障害が発生した場合は `WarmResetrn` を使用する必要があります。

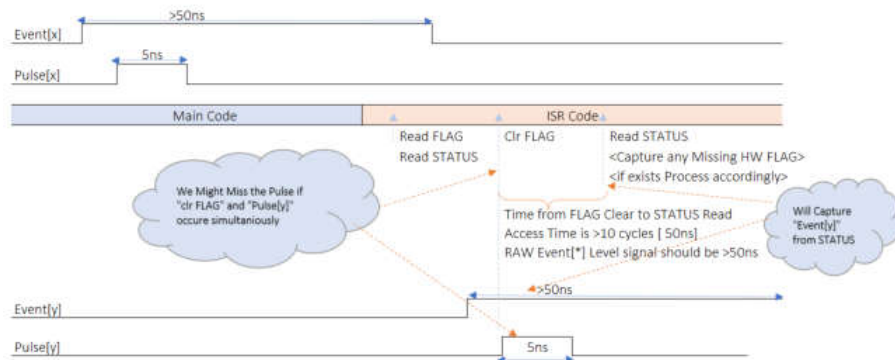
**CONTROLSS: 競合状態 OUTPUT\_XBAR と PWM\_XBAR により、イベントミスが発生します**

キャプチャレジスタで競合状態が発生する可能性があり、同じレジスタの他のイベントがレジスタへの書き込みによってクリアされている間にイベントが失われる可能性があります。この問題の影響を受けるレジスタは、以下のとおりです。

デフォルトでは、レベル イベント (幅 > 50ns) は「STATUS」レジスタでキャプチャされます。「Clr Flag」の実行中に、ハードウェアからの新しいイベントが同時にアサートされた場合、FLAG レジスタで見逃されます。ただし、STATUS レジスタは、FLAG レジスタで見逃されたイベントをキャプチャします。「Clr FLAG」が完了した後、「STATUS」レジスタを読み出すと、「STATUS」での読み取りに基づいて、見逃したイベントのキャプチャ処理が可能になります。

WA -1 (イベント幅が 50ns を超える場合):

WA-1:ISR シーケンス:

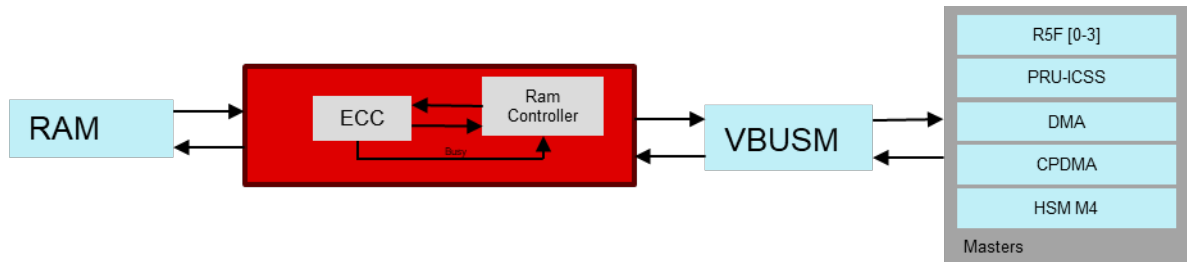
この問題は、L2 および MBOX RAM の読み取り動作のみに影響します。

物理 RAM の内容は正しく訂正されたままで (メモリの破損はありません)、書き込み動作は正常に機能します。以下に、概略ブロック図を示します。

システム要件と安全性に関するニーズに基づき、以下のソリューションを検討してください。
