Errata

F29H85x、F29P58x、およびF29P32x リアルタイム マイコン シリコン エラッタ (シリコン リビジョン C、B、A、0)

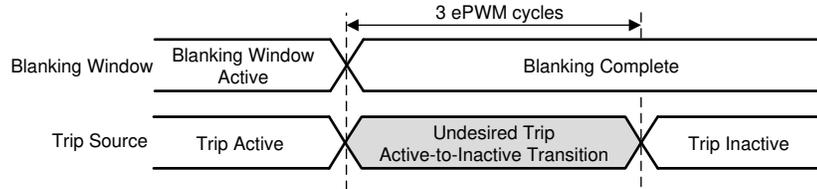
図 3-1. 望ましくないトリップ イベントとブランキング ウィンドウの期限切れ

ブランキング ウィンドウは通常、システムへの誤ったトリップを引き起こす可能性のある遷移中の PWM トリップ イベントをマスクするために使用されます。ブランキング ウィンドウ サイクルの終了後、3 未満の ePWM クロックの間 ePWM トリップ イベントがアクティブのまま維持されている場合、ePWM 出力に望ましくないグリッチが発生する可能性があります。

図 3-1 に、不要な EPWM 出力が発生する可能性のある時間を示します。

ブランキング ウィンドウを延長または短縮して、不要なトリップ動作を回避します。

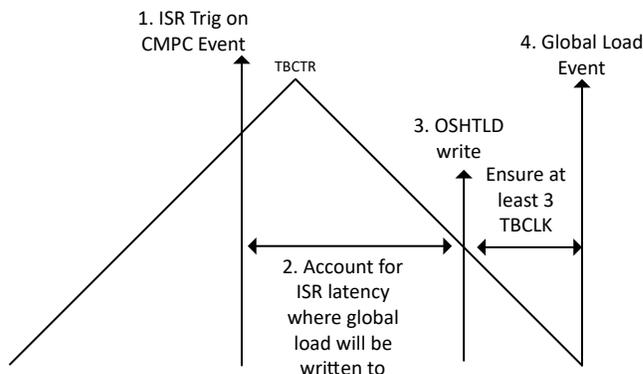
図 3-3. 同期 ISR ロード方式の例

GLDCTL2.OSHTLD レジスタビットへの書き込みが、グローバル ロード イベント (**GLDCTL.GLDMODE** によって設定) の **3 TBCLK** 以内に発生すると、レジスタのグローバル ロード (**GLDCFG** によって設定) が遅延し、意図しない波形が発生する可能性があります。

この問題を回避するため、**GLDCTL2.OSHTLD** レジスタビットへの書き込みは、設定されたグローバル ロード イベントの少なくとも **3 TBCLK** サイクル前である必要があります。

1. 既知のイベントトリガ割り込みイベント (つまり、**CMPC**、**CMPD** イベントなど) に対して **ISR** を生成します。
2. グローバル ロード イベントと **ISR** が **GLDCTL2.OSHTLD** に書き込む際に、少なくとも **3 TBCTR** サイクルが維持されるようにしてください。
 - a. **OSHTLD** ビットに書き込む場合、割り込みを無効にして、これが無割り込みのコードであることを確認します。

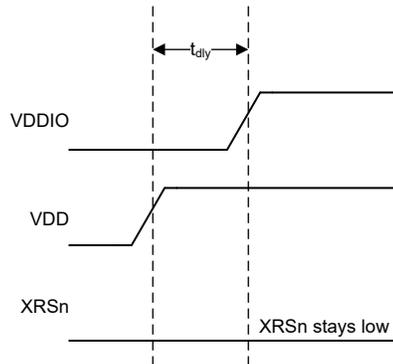
図 3-4. 誤った電源投入シーケンスによりリセットがスタックします
回避方法

VDD 電源電圧が VDDIO 電源より前または同時に上昇すると、デバイスの XRSn リセット信号は Low (reset アサート) 状態に維持されます。その結果、デバイスは起動に失敗します。

VDD 電源電圧を上昇させる前に、VDDIO 電源が少なくとも 1ms 以上完全に上昇していることを確認してください。
