## Errata

## MSPM0G511x、MSPM0G5187 マイコン

この文書では、機能仕様に対する既知の例外 (アドバイザリ) について説明します。

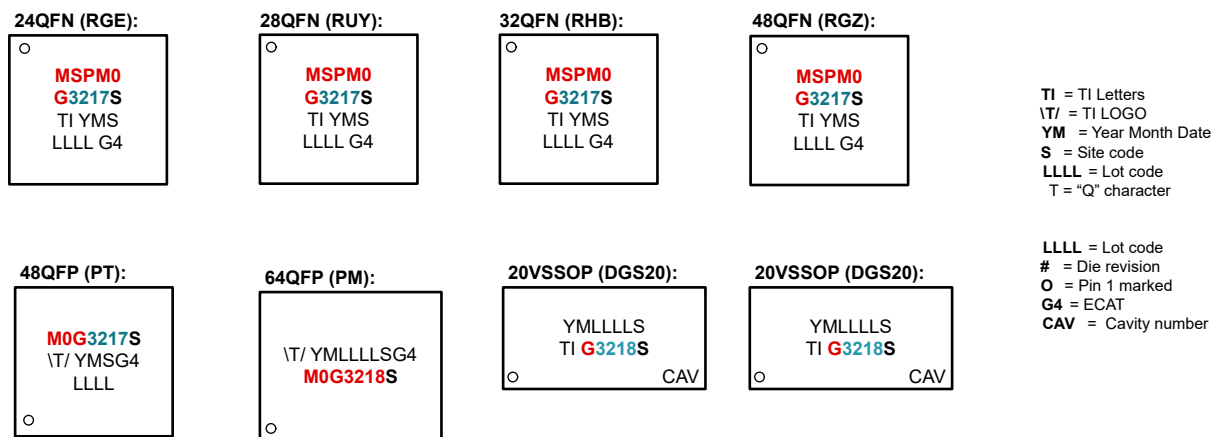
図 5-1. パッケージの記号表記

次のパッケージ図はパッケージの記号表記の方法を示し、表 5-1 はデバイス リビジョンからバージョン ID へのマッピングを定義しています。
