## Errata

**MSPM0H3215, MSPMH03216 マイコン**

この文書では、機能仕様に対する既知の例外（アドバイザリ）について説明します。

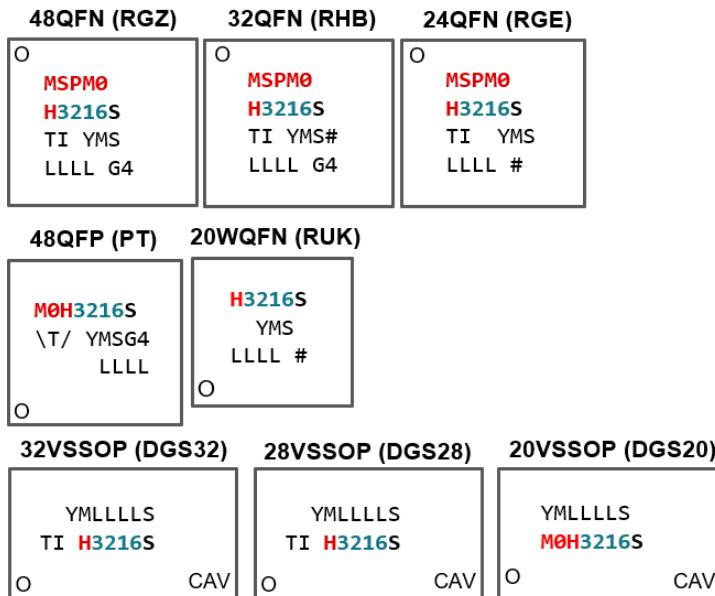
図 5-1. パッケージの記号表記

以下のパッケージ図は、RTM 版におけるパッケージのシンボル表記方式を示しています。また、表 5-1 に、デバイス リビジョンからバージョン ID へのマッピングを定義します。

**TI** = TI Letters  
**\T/** = TI LOGO  
**YM** = Year Month Date  
**S** = Site code  
**LLLL** = Lot code  
**#** = Die revision  
**O** = Pin 1 marked  
**G4** = ECAT  
**CAV** = Cavity number
