*Errata***AWR2544 デバイスエラッタ**

このドキュメントでは、テキサス インstrument CMOS レーダー デバイス (AWR2544) の機能および性能仕様に関する既知の例外について説明します。

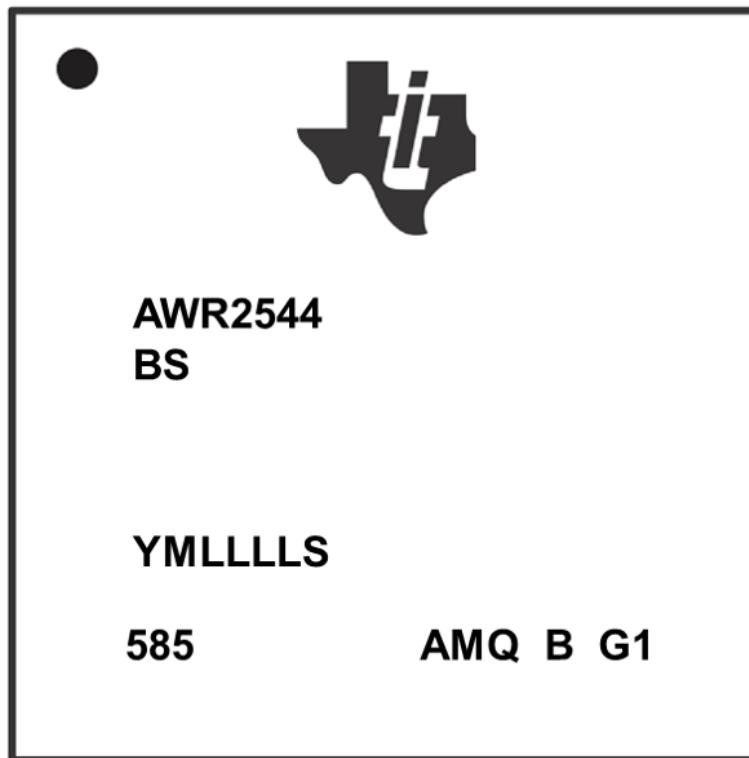
図 3-1. デバイス部品のマーキングの例

図 3-1 に、AWR2544 レーダー デバイスのパッケージ シンボルの例を示します。

この識別番号には、次の情報が含まれます。

- **1 行目:** デバイス番号
- **2 行目:** 安全レベルとセキュリティ グレード
- **3 行目:** ロットのトレース コード
  - YM = 年 / 月 日付コード
  - Z = セカンダリ サイト コード
  - LLLL = アセンブリ ロット コード
  - S = プライマリ サイト コード
- **4 行目:**
  - 585 = のデバイス 識別子
  - AMQ = パッケージ 識別子
  - G1 = 「Green」パッケージ ビルド (下線付きにする必要があります)
